Recupero, Conservazione, Restauro e Risanamento Conservativo dell'Ex Palazzo Comunale di Revello

COMUNE DI REVELLO

PROGETTO ESECUTIVO

FASCICOLO FOTOGRAFICO

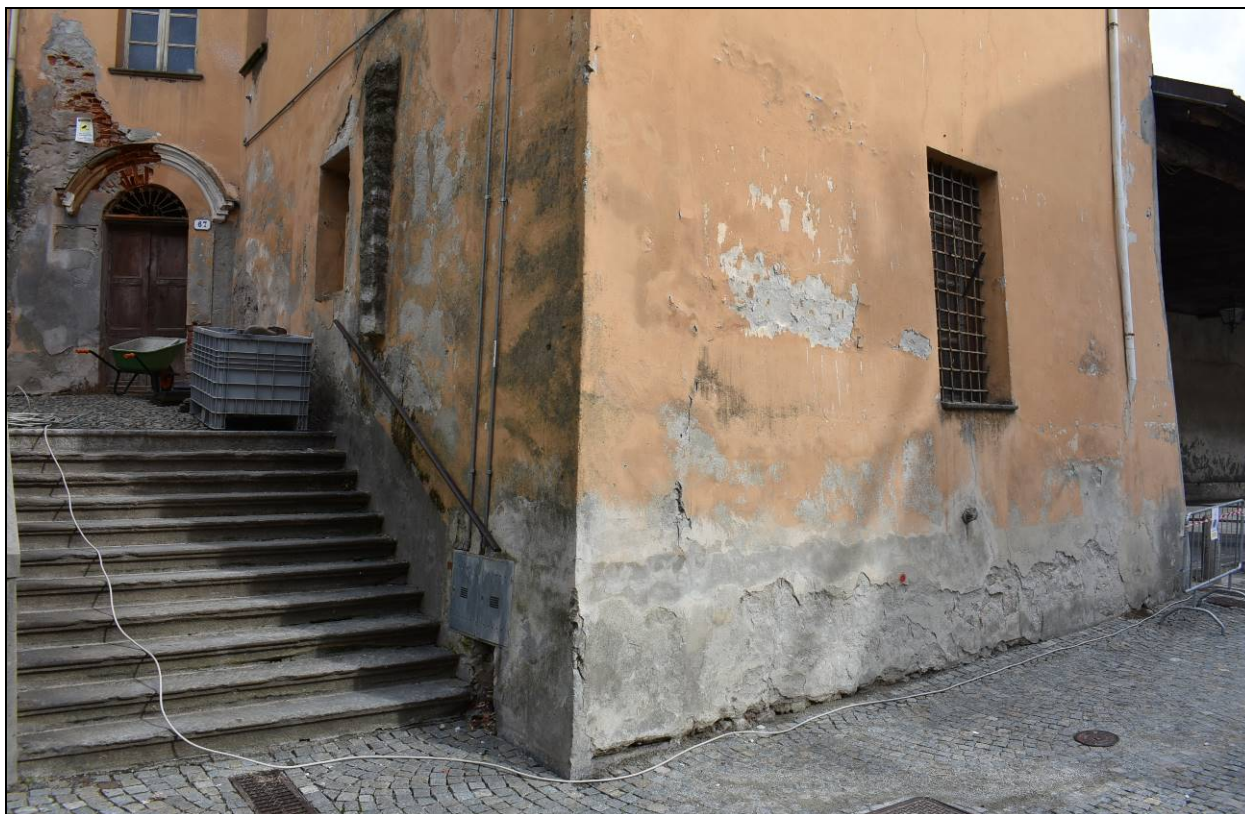
Figura 13 - Vista lesioni parte bassa prospetto sud

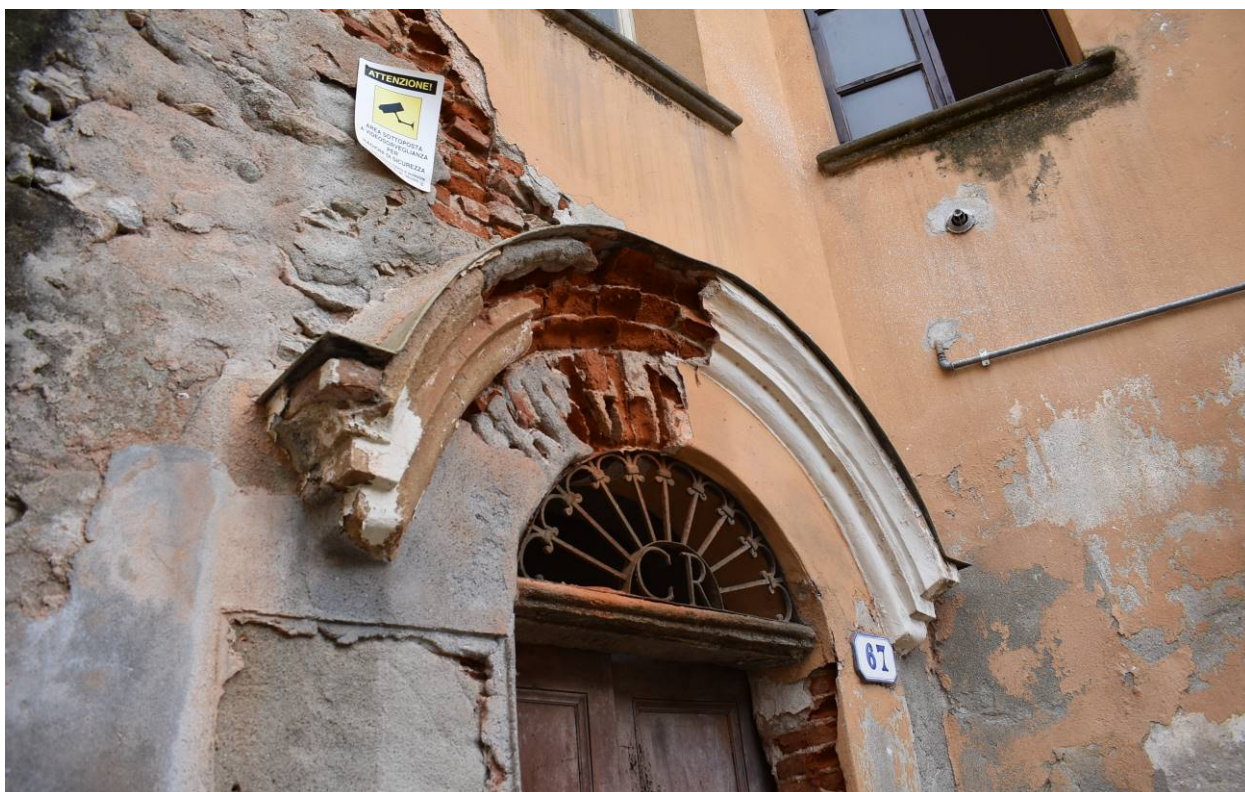
Figura 14 - Vista lesioni porta di accesso vano scale

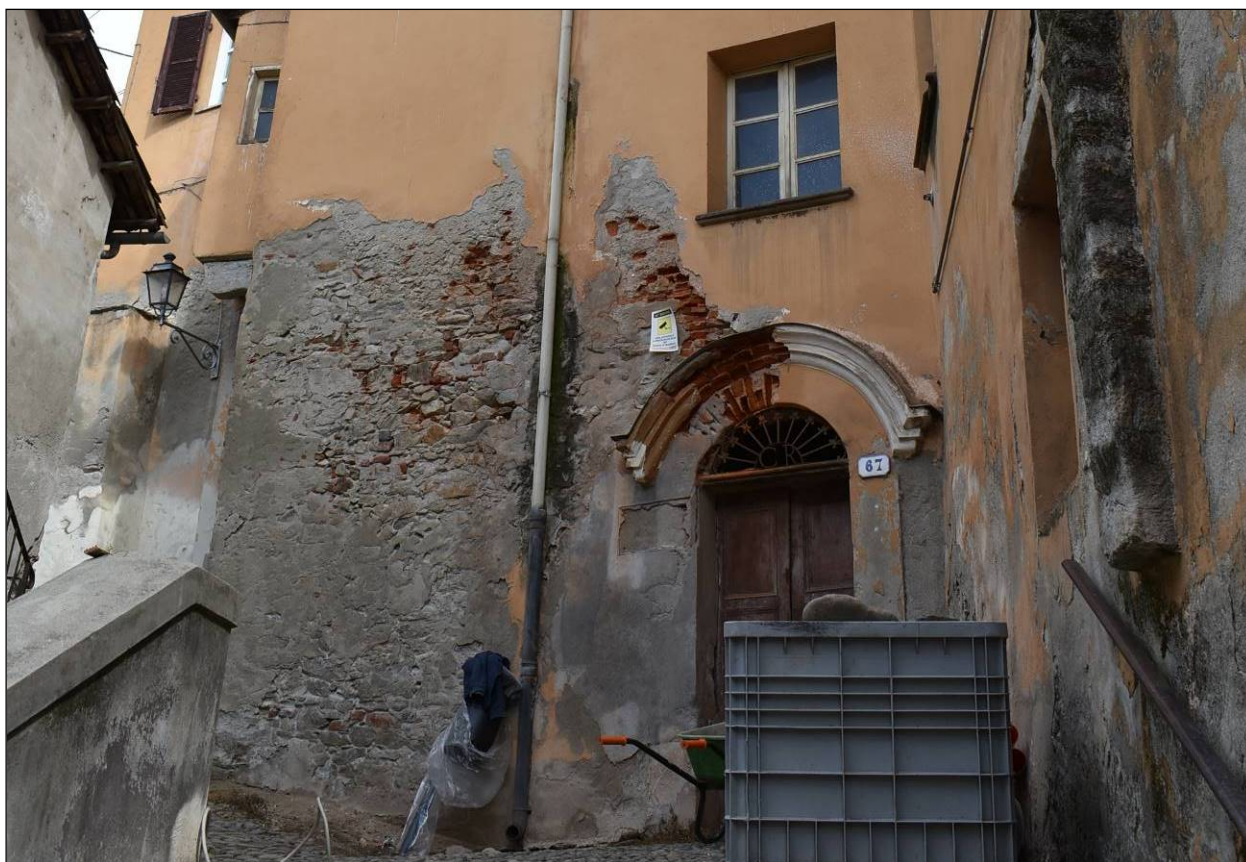
Figura 15 - Vista lesioni su intonaco- prospetto sud – vano scale

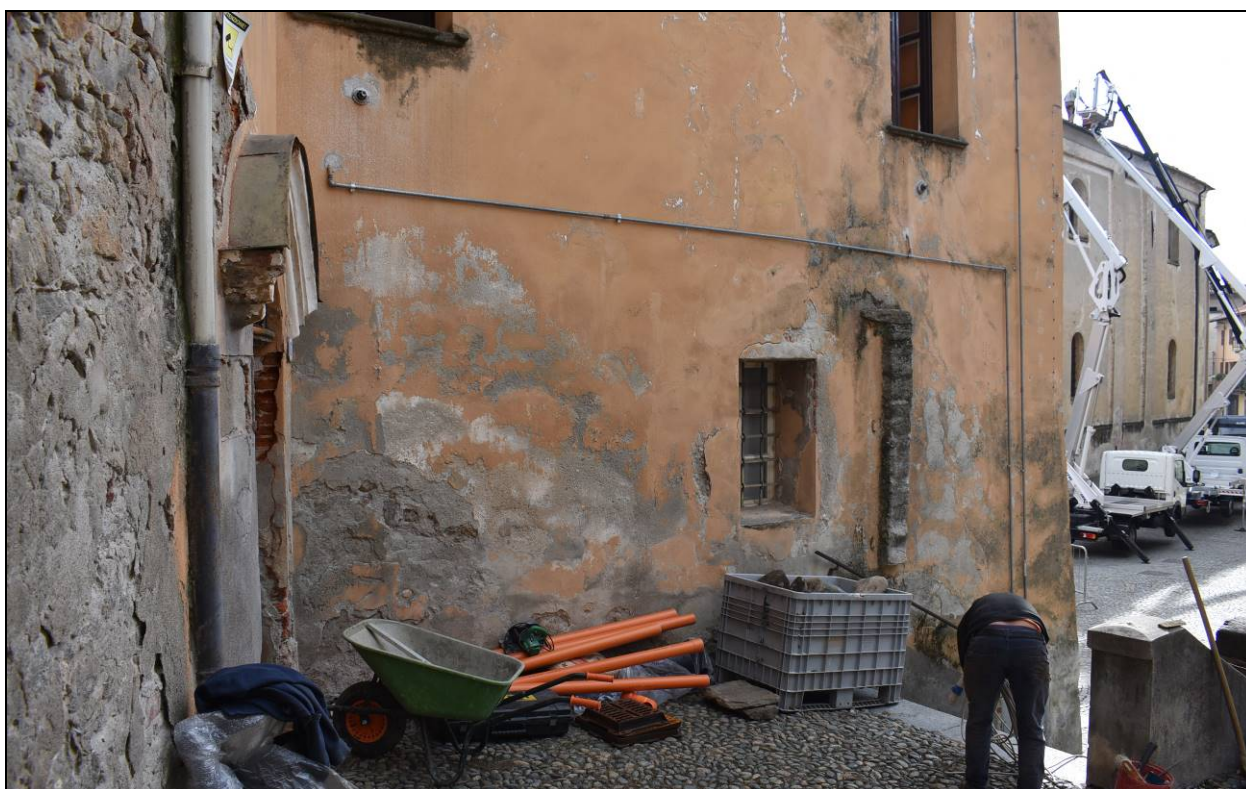
Figura 16 - Lesione prospetto ovest - parte bassa

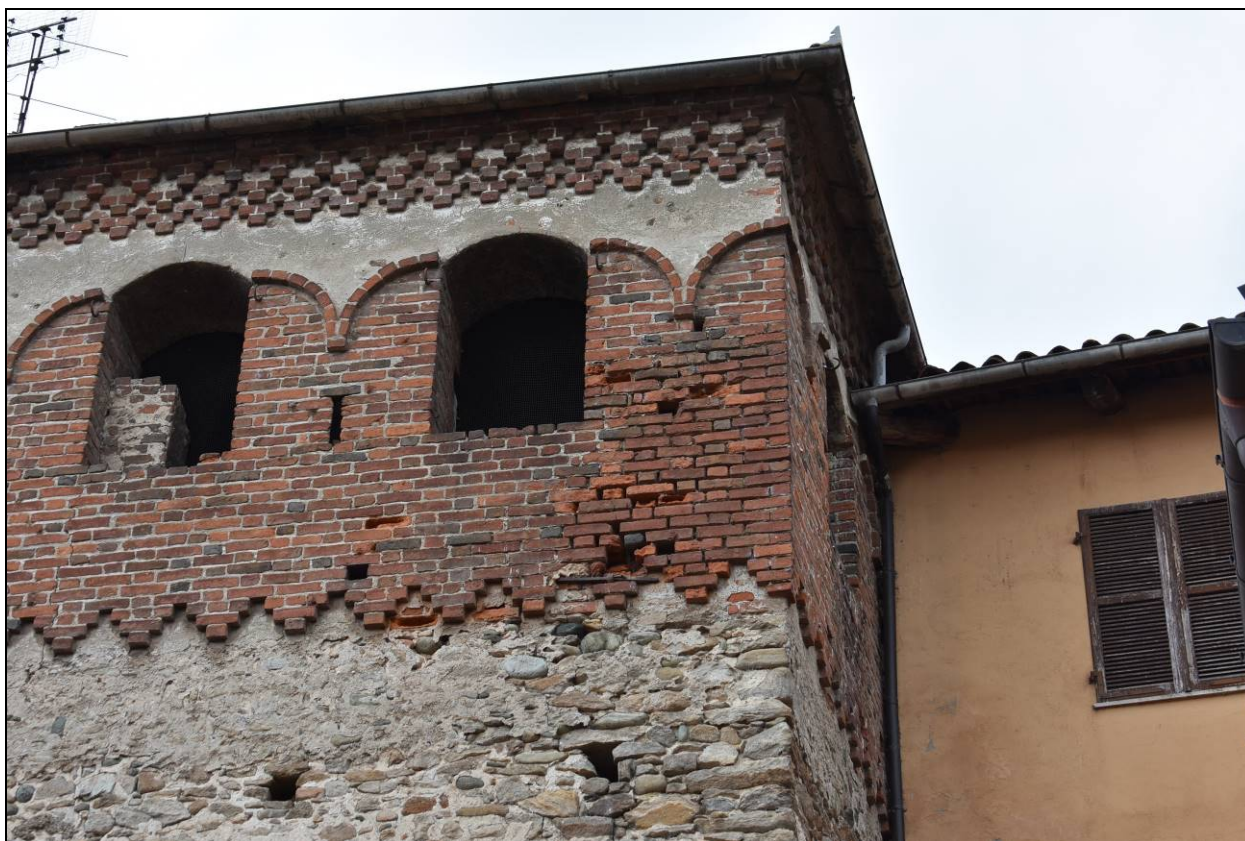
Figura 17 - Particolare lesione prospetto est - muratura in mattoni faccia a vista

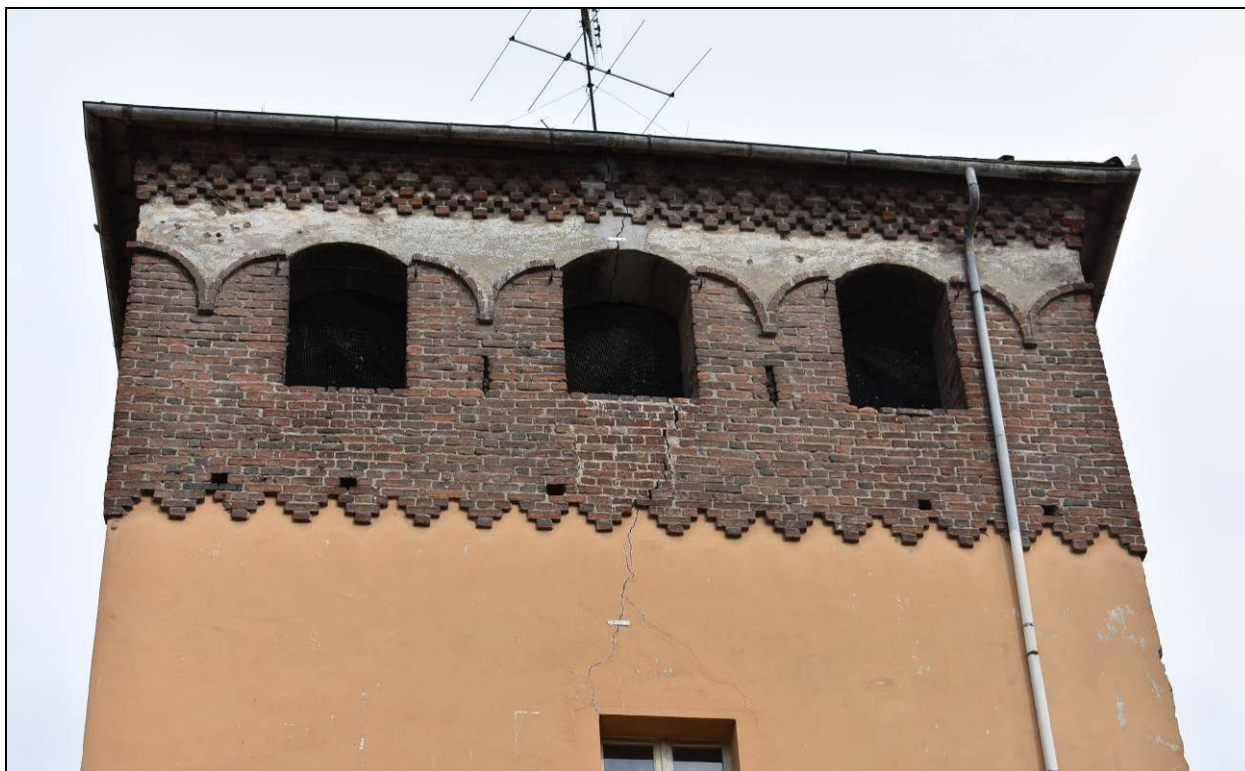
Figura 18 – Lesione strutturale prospetto sud - parte alta

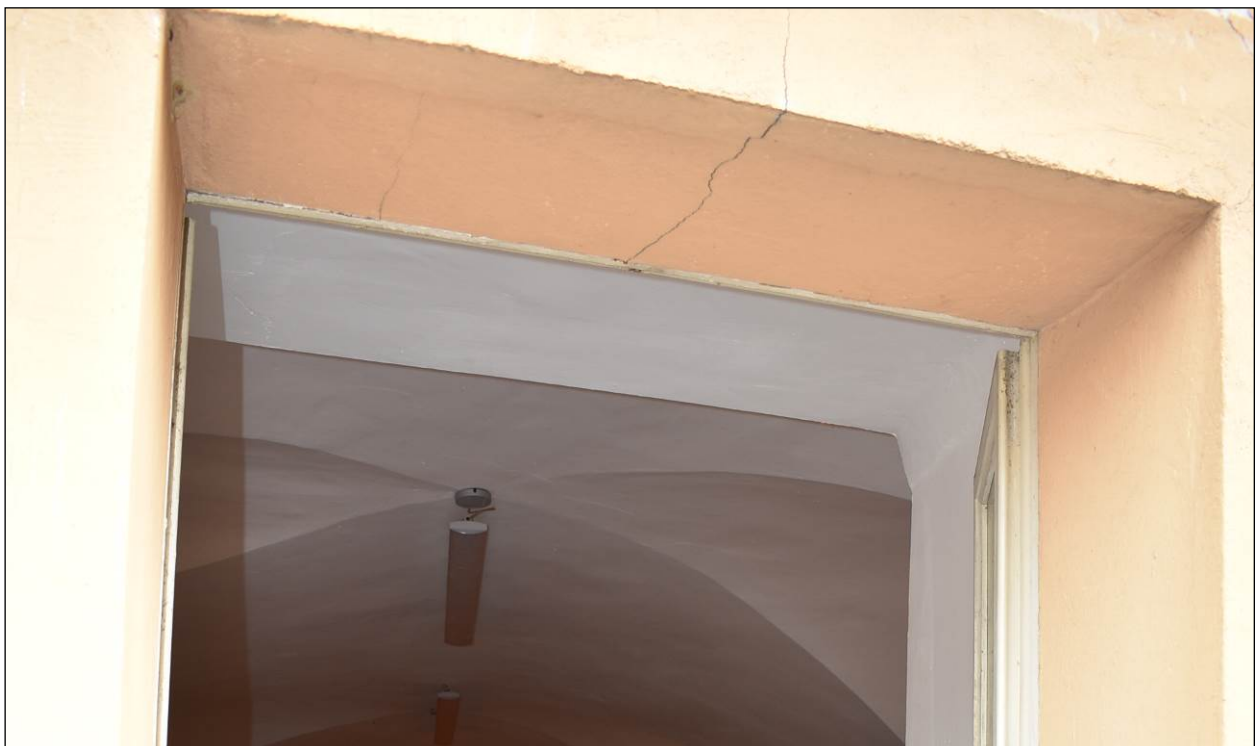
Figura 22 - Vista lesione su apertura prospetto sud piano primo

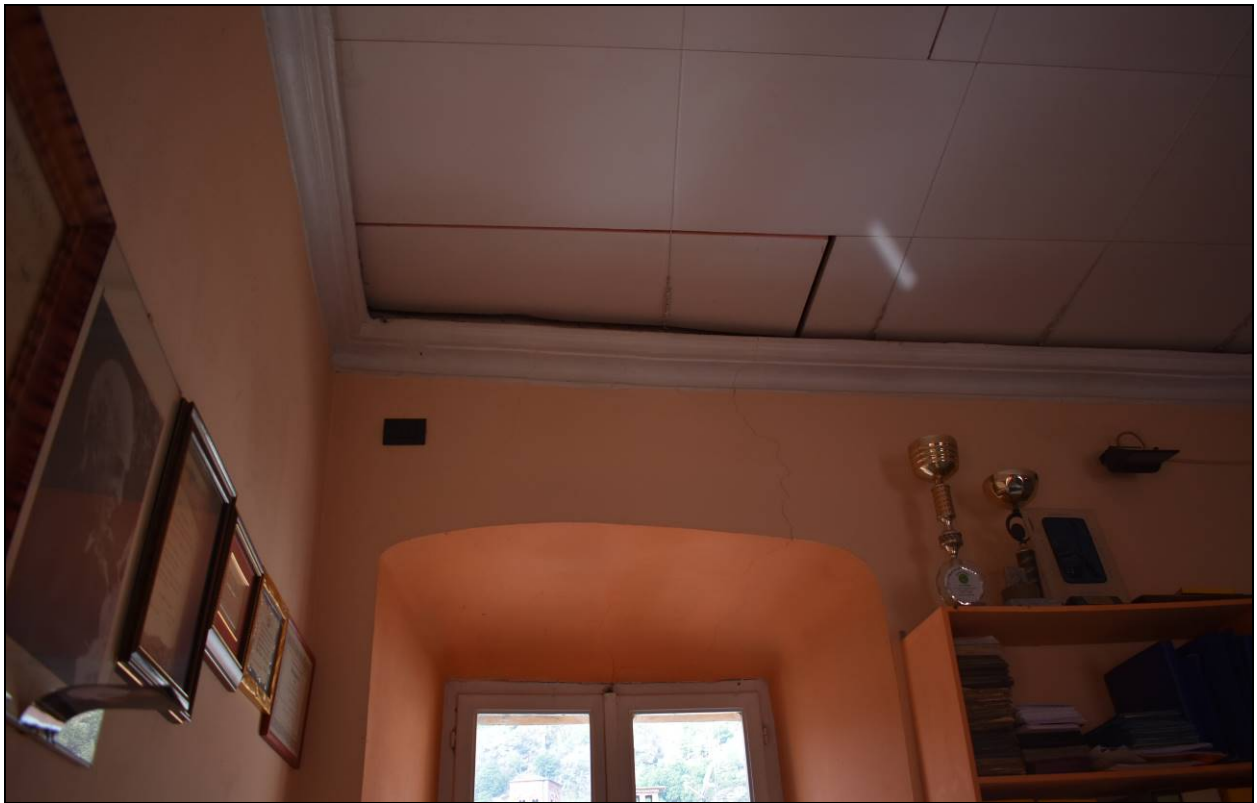
Figura 23 – Vista lesione apertura piano secondo

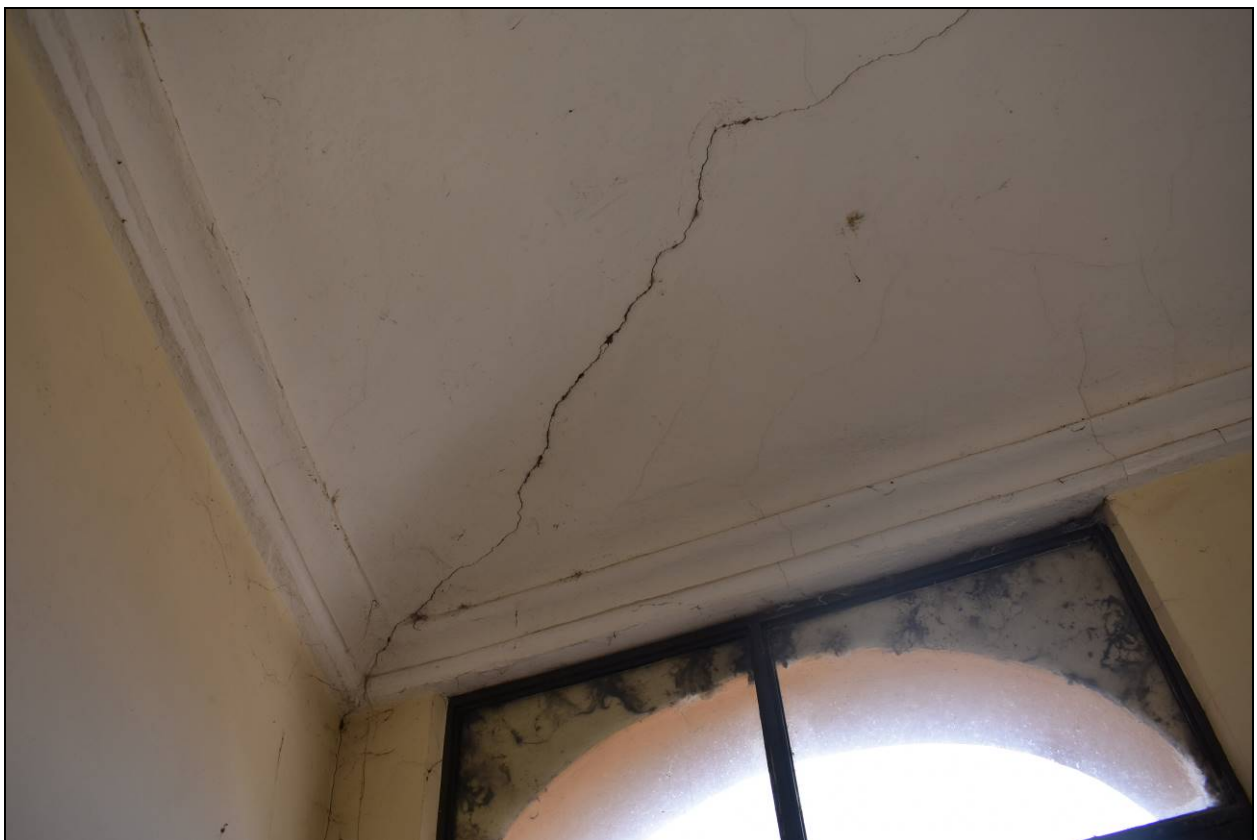
Figura 24 – Vista Lesioni Volta Vano Scale
