REVELLO: UNA LOGGIA DELLE MERAVIGLIE VERSO LA CAPPELLA MARCHIONALE. RESTAURO, ACCESSIBILITA', MUSEO DEL TERRITORIO

PROGETTO ESECUTIVO

Relazione tecnico descrittiva
del progetto esecutivo

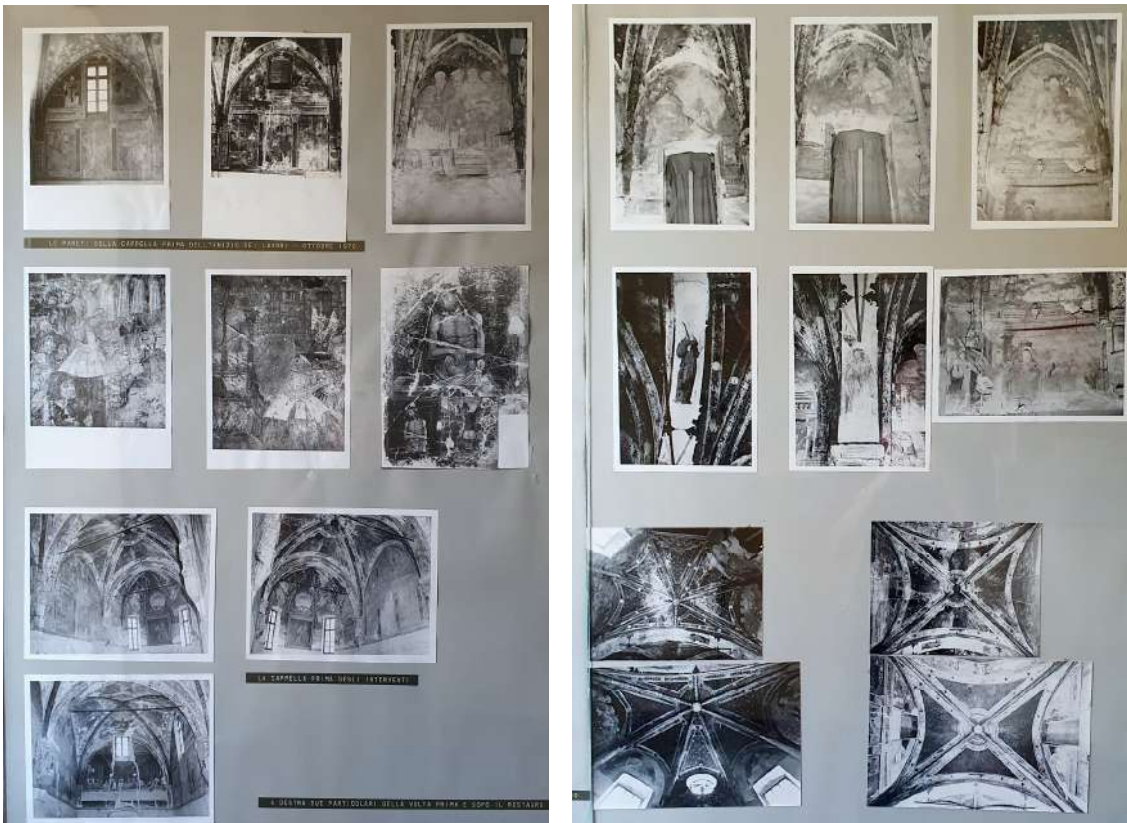
Immagini relative allo stato di conservazione della Cappella marchionale prima dei restauri di inizio anni Settanta.

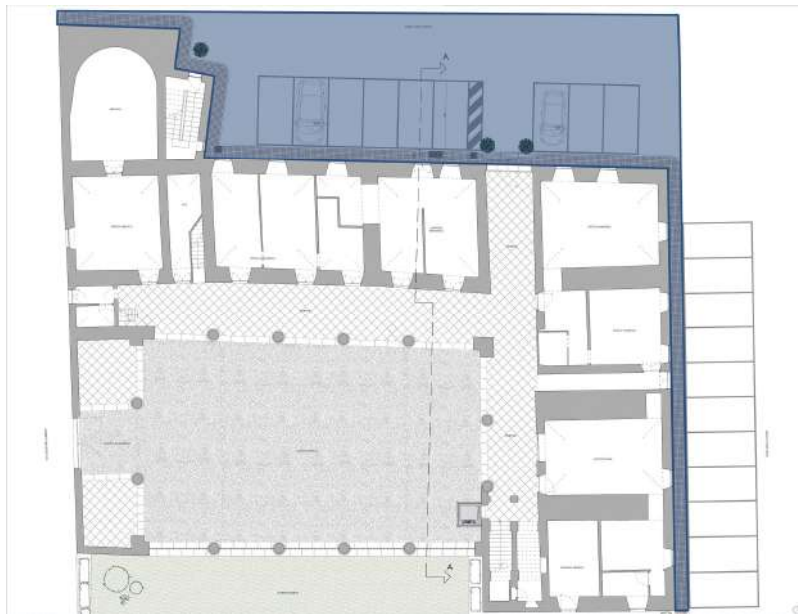
Elaborato grafico: rilievo architettonico del piano terra (tav. AR-04)

Per quanto riguarda gli spazi esterni al Palazzo comunale di Revello, oggi è possibile notare come l'area perimetrale sia caratterizzata dalla presenza di un marciapiede avente larghezza pari a 1m (90 cm in cubetti di porfido affiancati da 10 cm di cordolo). Il manto di finitura superficiale non risulta attualmente uniforme e presenta interruzioni puntuali che rappresentano dei rischi per i fruitori. Inoltre, al marciapiede, rialzato di circa 10 cm rispetto al manto stradale, si addossa una fascia di parcheggi che rende difficoltoso il passaggio dei pedoni. Pertanto, come si può vedere dall'immagine seguente, in cui viene indicata l'area oggetto di interesse, oltre ad avere una larghezza limitata e non a norma, il marciapiede segue il profilo del fabbricato e, cambiando direzione in alcune zone, costituisce una barriera architettonica per i disabili.

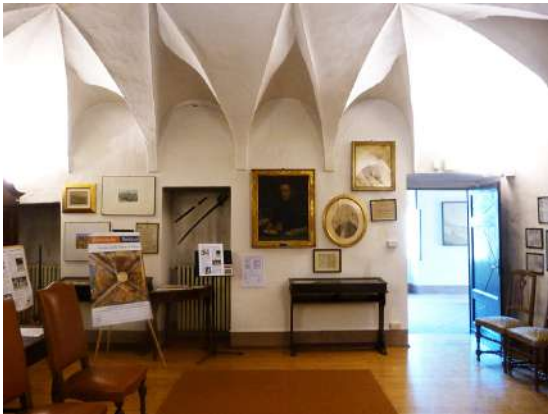
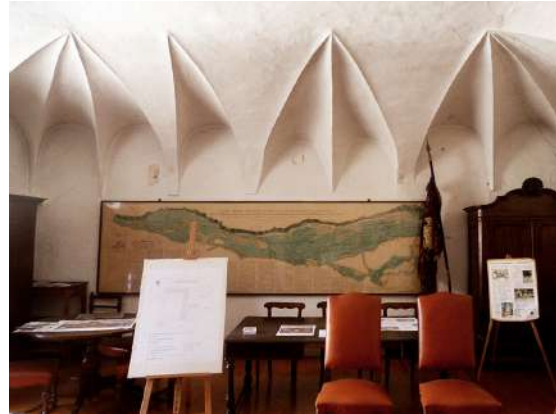
Viste della volta a ombrello presente nella sala adiacente alla Cappella marchionale

Sono però evidenti alcune lacune dello strato superficiale di intonaco, all'interno dell'ambiente voltato a ombrello, ove si rilevano vecchi saggi stratigrafici, probabilmente coevi ai restauri eseguiti nel 2006. Purtroppo non è possibile sapere se siano effettivamente state eseguite delle analisi di laboratorio, dato che non risultano pervenuti i risultati, ma dall'osservazione diretta della superficie non si intravede nessun apparato decorativo sottostante; ipotesi rafforzata anche dal computo metrico allegato alle tavole del progetto del 1973 (Giordana-Pejrone), attualmente conservato presso l'archivio storico del Comune di Revello, dove i progettisti descrivono alcune lavorazioni da eseguire sulle pareti dell'ambiente, escludendo alcun riferimento alla presenza di un apparato decorativo preesistente.

Tale condizione è stata confermata da una campagna stratigrafica, attuale durante lo scorso mese di maggio, come richiesto dagli Organi di tutela fra la precedente fase progettuale definitiva e il presente progetto esecutivo, dalla quale è emerso che nella sala voltata ad ombrello non si sono riscontrati apparati decorativi, ma lo strato più antico della volta e delle pareti rivela la presenza di una ricca finitura, realizzata a marmorino di color avorio, il cui recupero sarebbe auspicabile per restituire l'aulica immagine della sala.

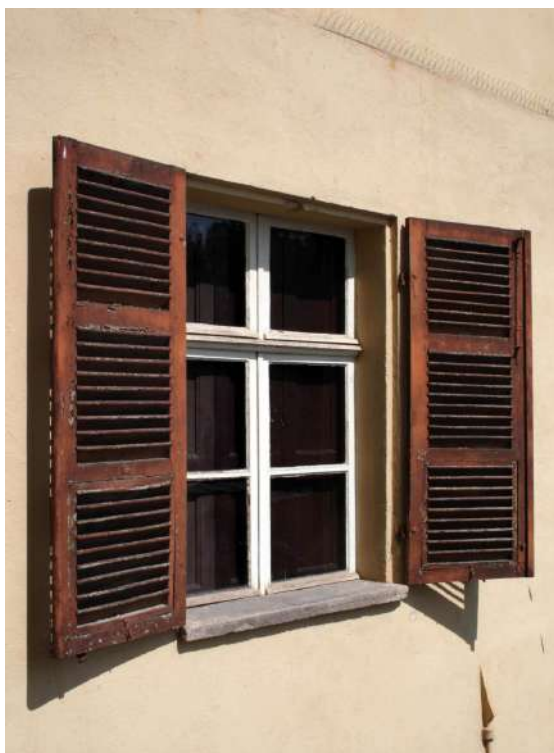
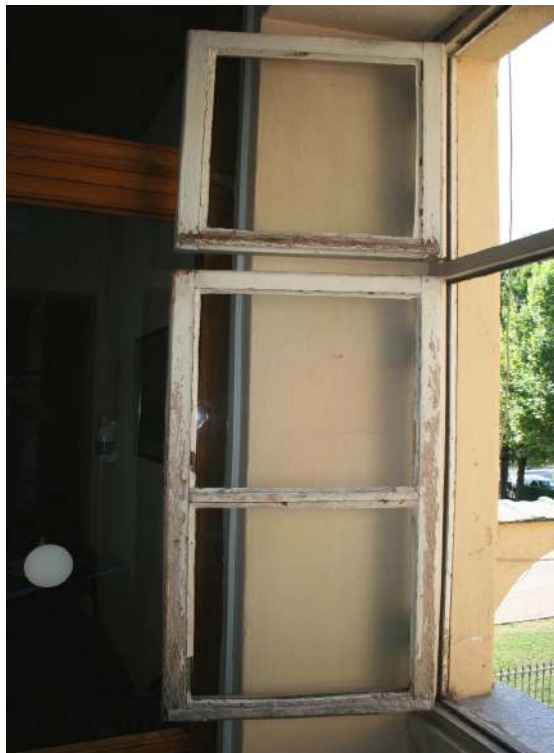
Vista esterna (serramento con persiane e scuri) e vista interna (serramento senza persiane e scuri)

In merito ai serramenti esterni, posti a chiusura delle finestre della loggia, è possibile rilevare due diverse tipologie, che si distinguono tra loro per la presenza/assenza di scuri e persiane in legno.

In generale si riscontra un ammaloramento diffuso degli elementi, danneggiati a causa dell'esposizione nel tempo agli agenti atmosferici e per l'azione di insetti xilofagi. Dalla documentazione archivistica risulta infatti che gli attuali serramenti della loggia siano stati posti in opera durante i restauri avvenuti nel 1851, ossia due anni dopo l'acquisto del Palazzo da parte del Comune.

Entrambe le tipologie – oggetto di un ridisegno puntuale e dettagliato (vedere le tavole di progetto) – presentano una struttura in legno con lastra di vetro singola, oggi non più performante rispetto agli standard previsti dalla normativa vigente.

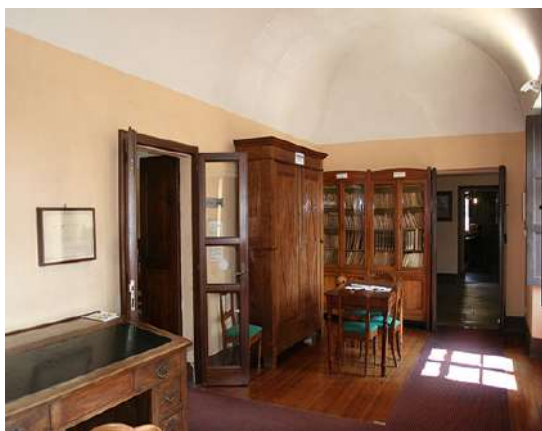
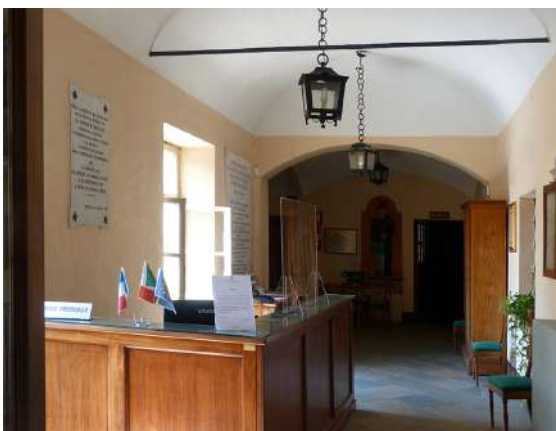
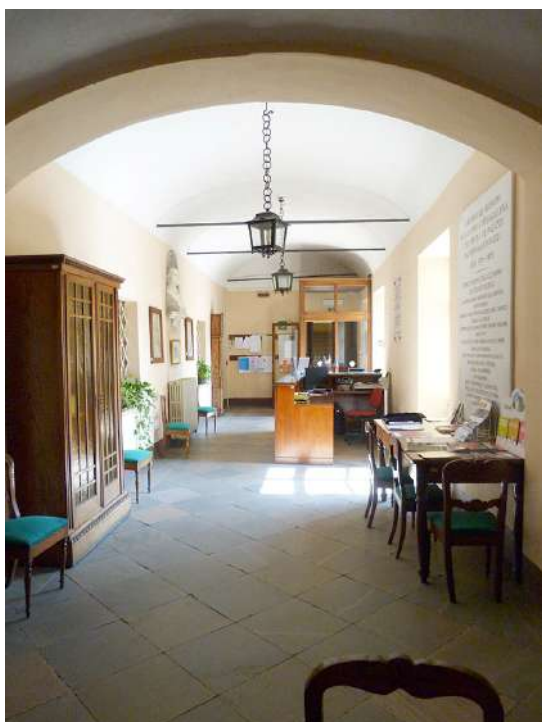
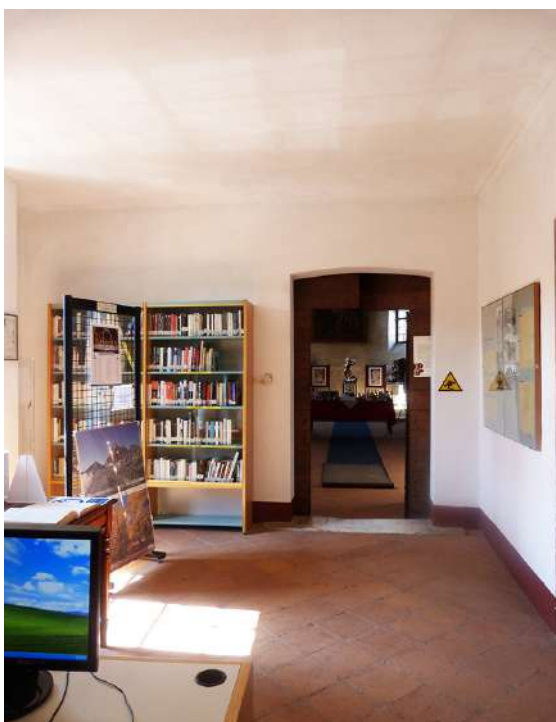
Alcune viste degli ambienti interni: si notano in particolare le diverse pavimentazioni attualmente rilevate all'interno della loggia

Il primo piano del Palazzo comunale di Revello presenta inoltre alcune criticità sulle pavimentazioni. Percorrendo la "loggia", come si evince dalle tavole di rilievo allegate, si nota infatti una discontinuità di materiale impiegato tra i diversi ambienti. A una prima parte (sala 1 – oggi in uso come ufficio protocollo) costituita da lastre in quarzite (45X45 cm), seguono due ambienti connotati dalla presenza di un parquet in legno di larice (listelli di circa 3,5x0,1 m), probabilmente inserito durante i restauri degli anni Settanta, mentre le ultime sale della loggia presentano una pavimentazione in piastrelle di cotto, tradizionali e fatte a mano (25x25 cm), che caratterizzano anche la prima parte della Cappella marchionale, diventando poi di dimensioni inferiori (10x10 cm) nella zona absidale. Anche all'interno della sala voltata a ombrello, adiacente la Cappella Marchionale, è presente in medesimo parquet in legno di larice rilevato in alcuni ambienti del loggiato (sala 2 – sala 3).

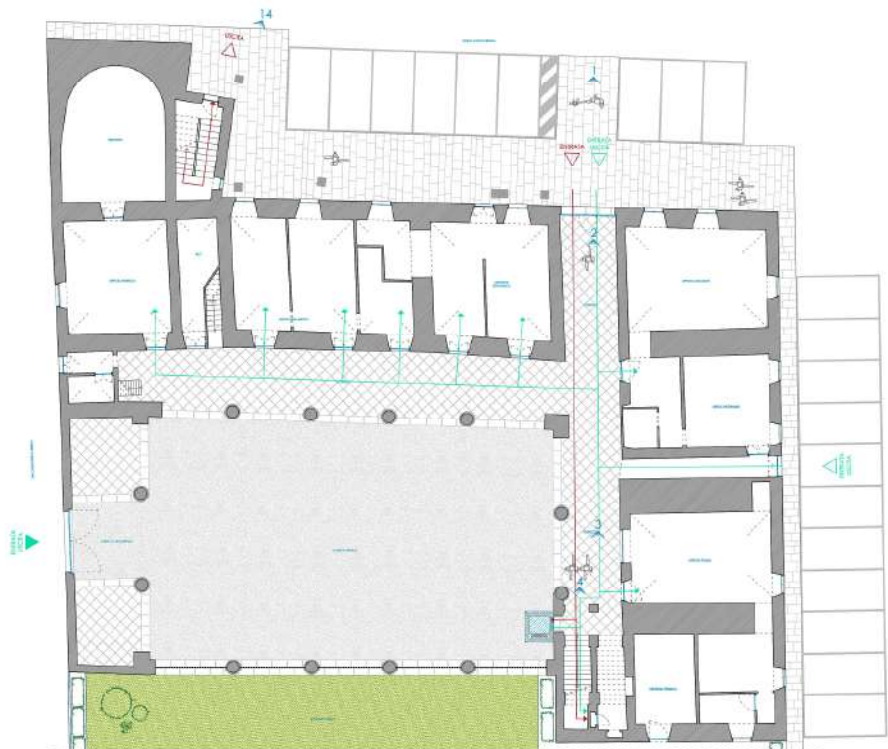
Pianta di progetto con relativa organizzazione dei percorsi al piano terra (tav. AR-09)

Sulla base di queste riflessioni, si è quindi cercato di rendere il percorso museale autonomo rispetto alle attività degli uffici: da un punto di vista pratico, si è destinato il corridoio esterno del primo piano (ossia il loggiato) all'accesso dei visitatori esterni, mentre gli spostamenti dei dipendenti sono stati traslati in un corridoio parallelo alla loggia - come si può vedere dalle due immagini riportate e osservare nelle tavole grafiche di progetto allegate.
